"Pod pe DJ 106E: limita judet Sibiu-Dobra-Sugag"

Proiect nr. 32/2018

Drumul judetean DJ106E face legatura intre judetul Sibiu (loc. Cristian) si localitatile Dobra si Sugag din judetul Alba. Drumul traverseaza Valea Sebesului la km 52+150, in localitatea Dobra pe un pod executat in anul 1973. Podul are o lungime totala de aproximativ 29m, cu doua deschideri, cu latimea partii carosabile de 5.9m, 2 trotuare de 1m latime si 2 grinzi de parapet pietinal de 0.2m.

CAP. 4. STAREA ACTUALA A PODULUI

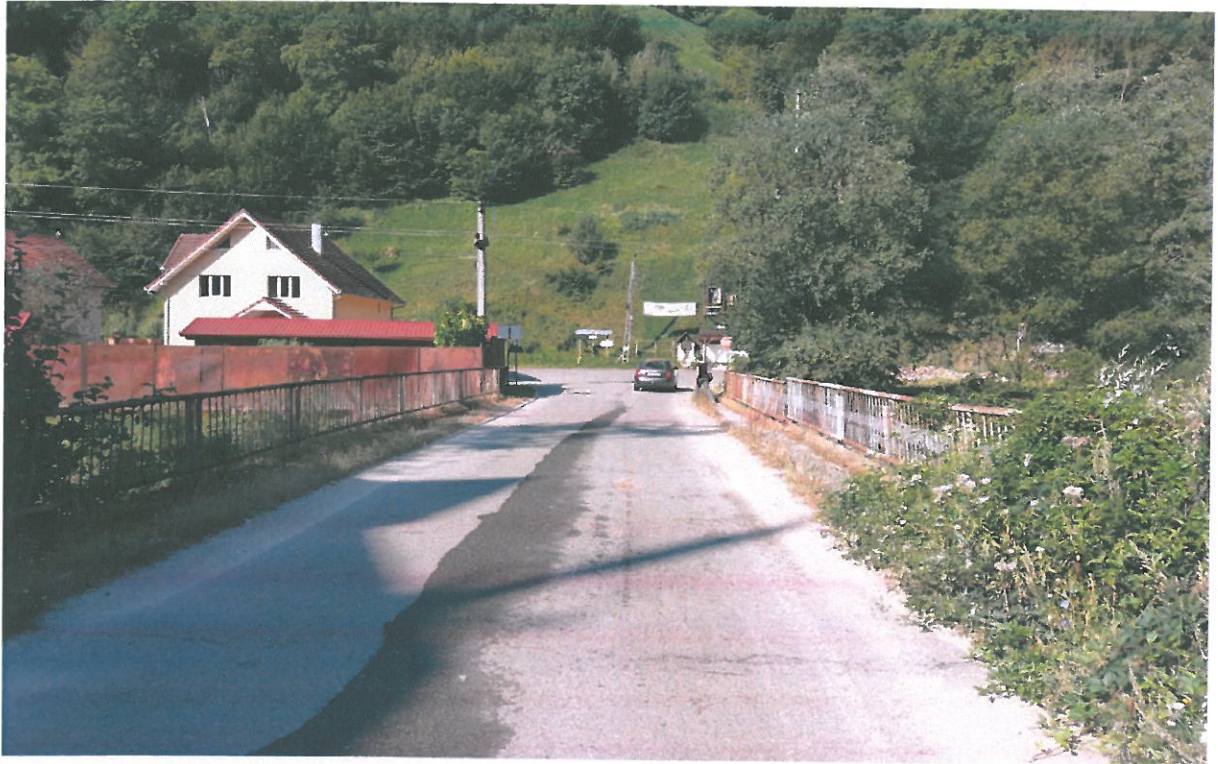
Foto 1: Vedere pod in sensul kilometrajului pe DJ106E – Vegetatie pe cale, in zona trotuarelor si langa parapeti, parapetul metalic este ruginit.

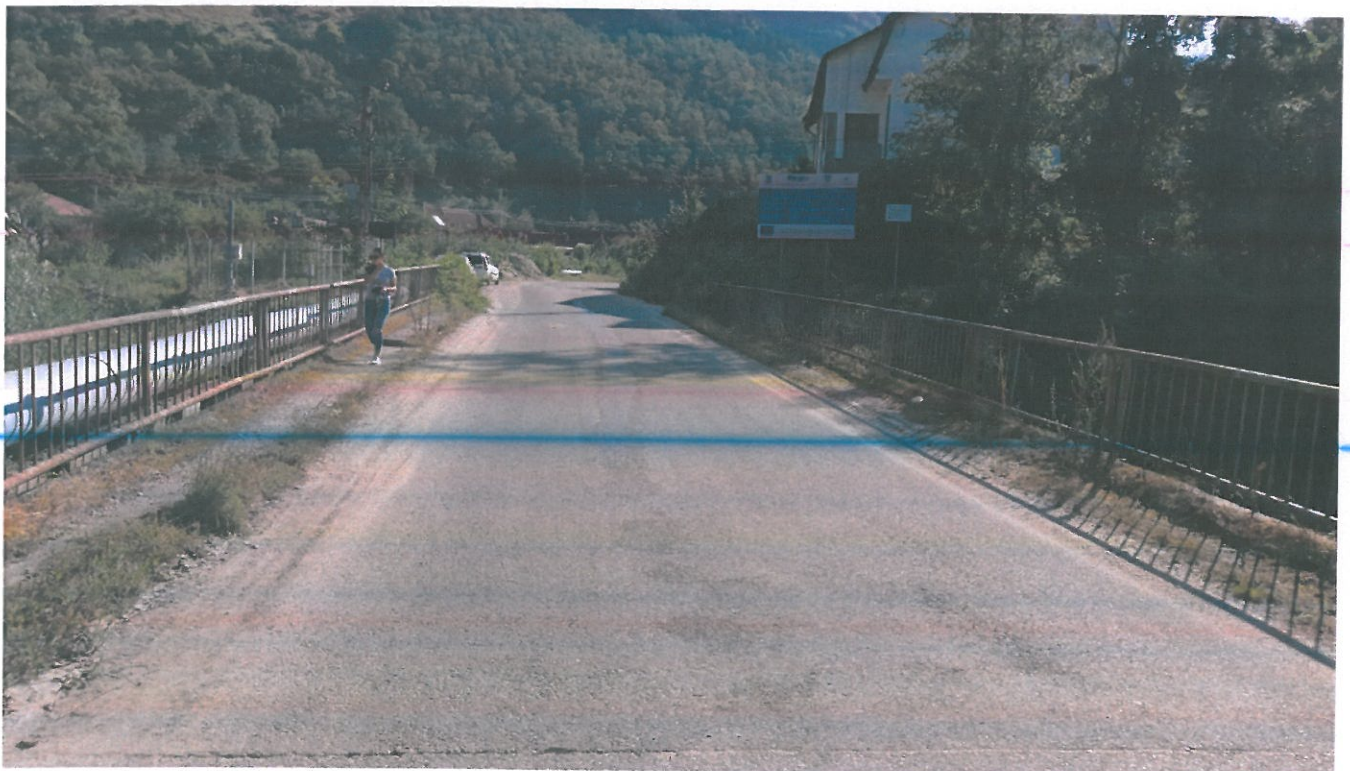
Foto 2: Vedere pod in sensul invers kilometrajului pe DJ106E – fisuri si crapaturi in straturile asfaltice in zona rampelor de acces pe pod

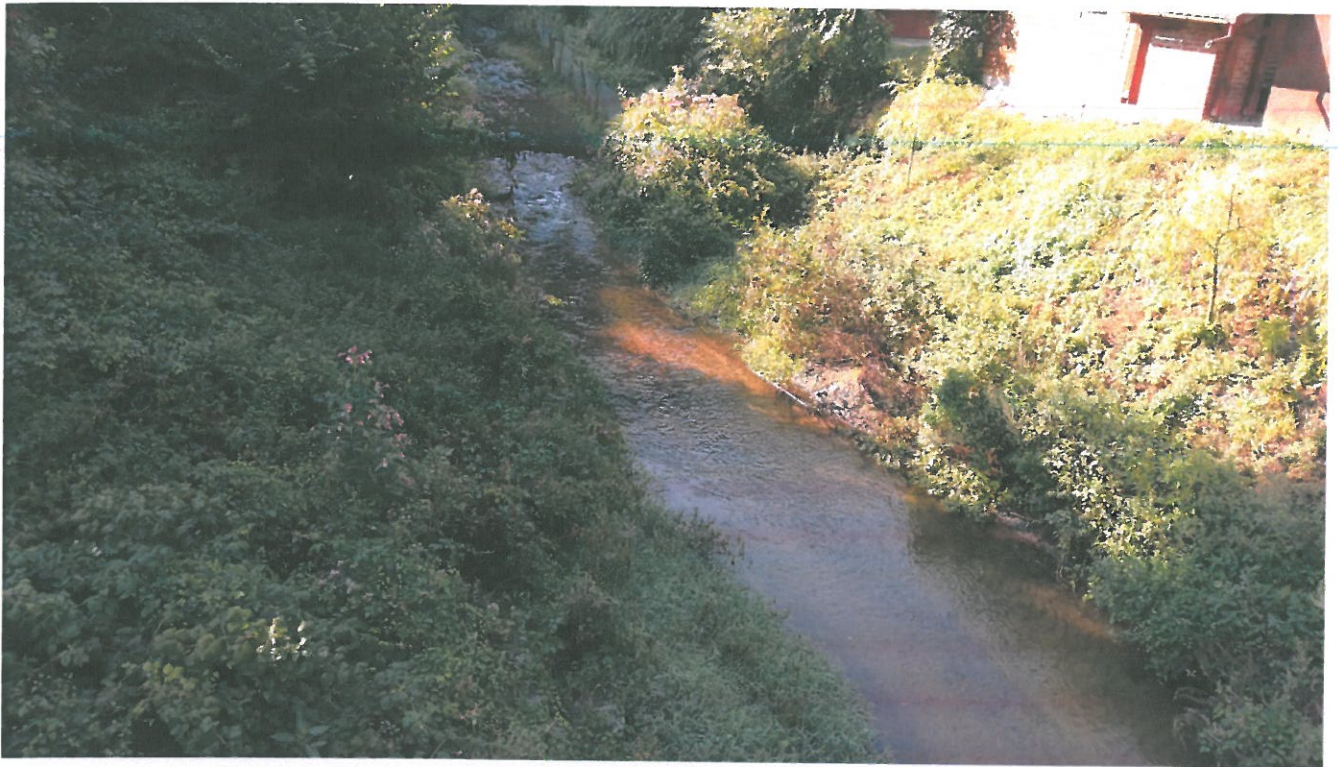
Foto 3: Vedere amonte pod- Albie colmatata, depuneri de material solid, vegetatie

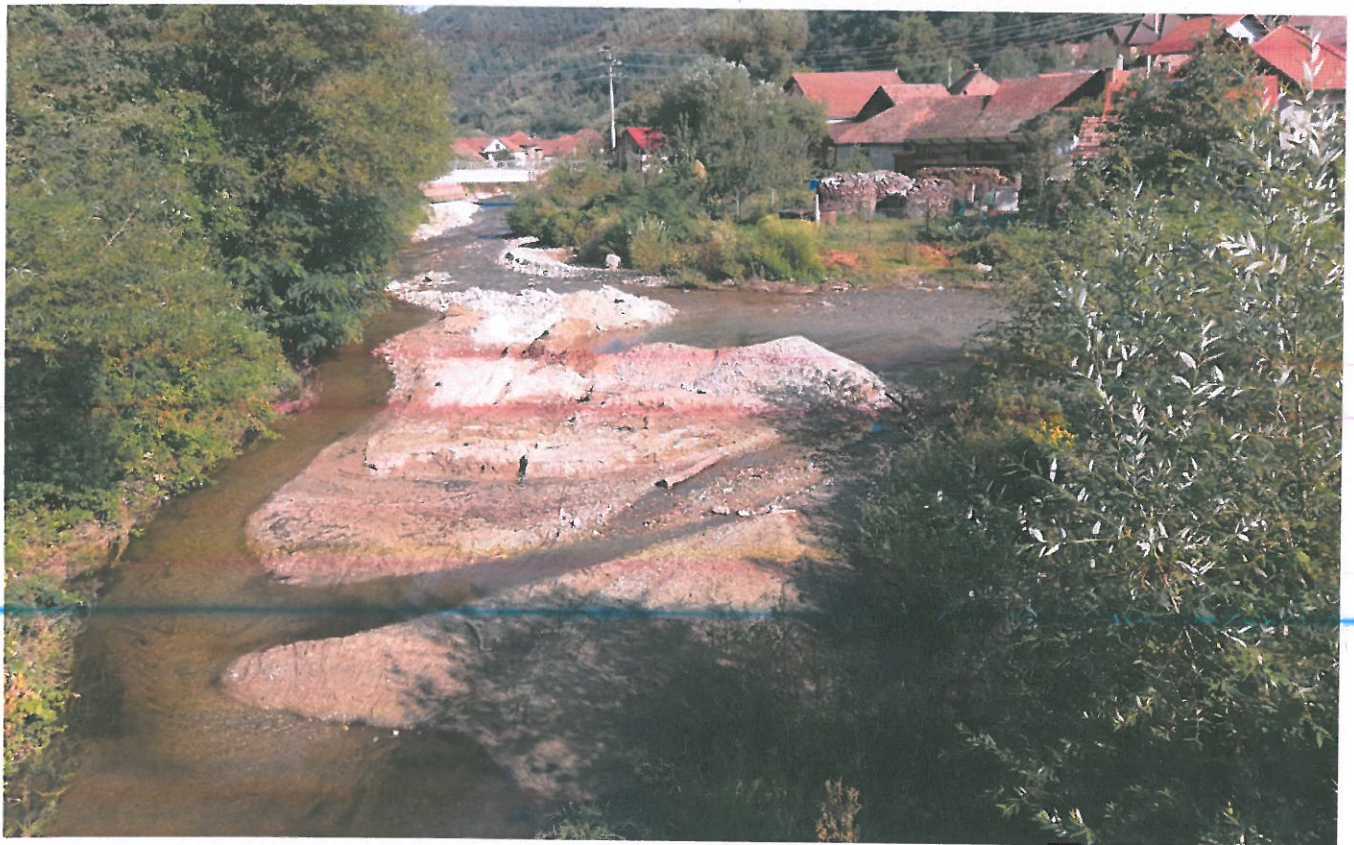
Foto 4: Vedere aval pod- Albie colmatata, depuneri de material solid, vegetatie;

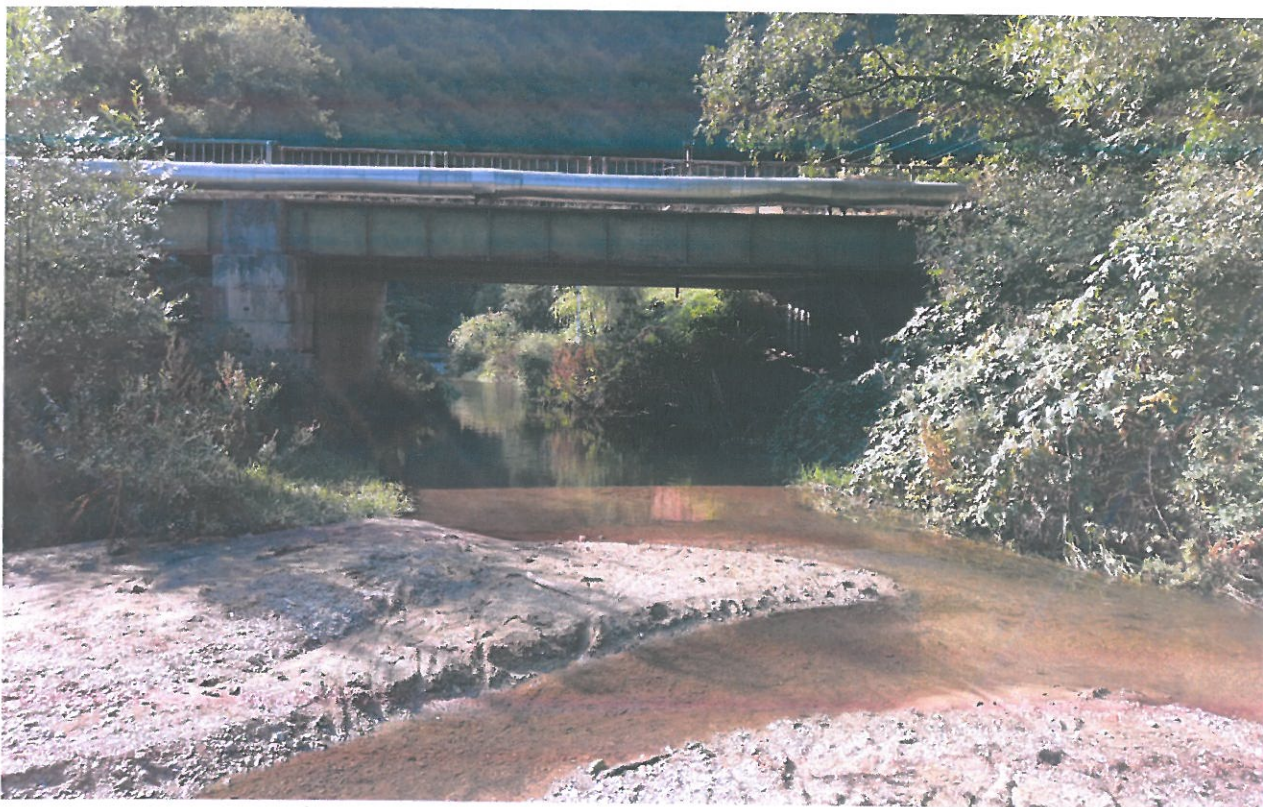
In amonte de pod se afla o structura de sustinere a 2 conducte. Structura de sustinere este formata din stalpi (tuburi patrute din beton umplute cu beton) fundati direct peste care este realizata o grinda metalica profil I. Conducta de apa este pozata peste profilul metallic si conducta de canalizare este pozata in lateralul profilului metallic. Aceasta structura este independenta de structura de rezistenta a podului studiat.

Foto 5: Vedere dinspre aval: structura de sustinere a celor doua tevi (apa si canalizare)

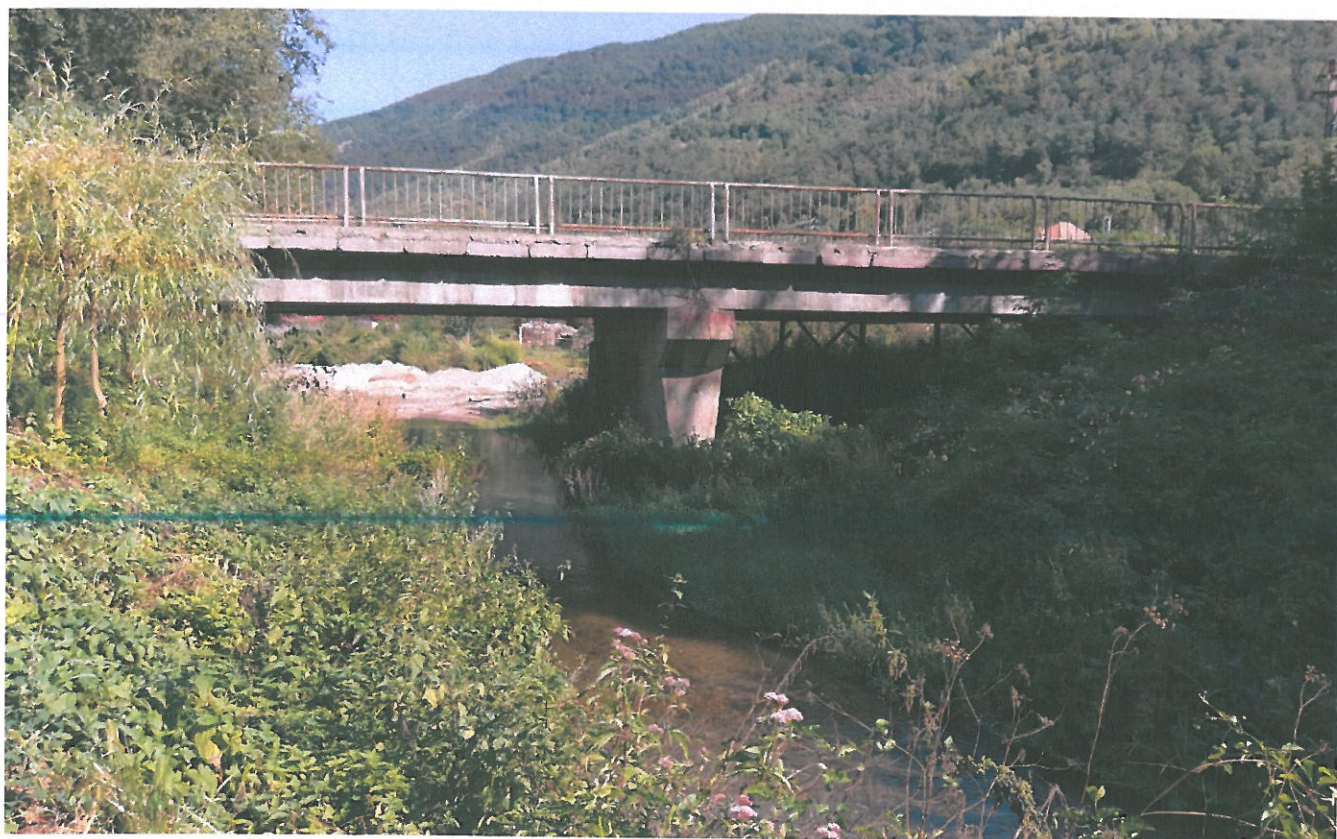
Foto 6: Vedere dinspre amonte: se observa structura de sustinere elemente prefabricate de trotuar, colmatari, vegetatie abundenta

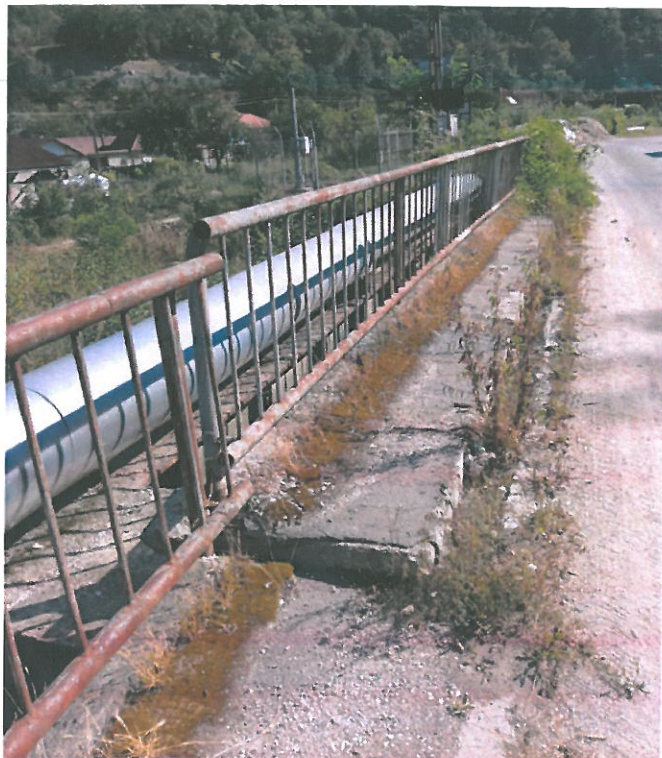
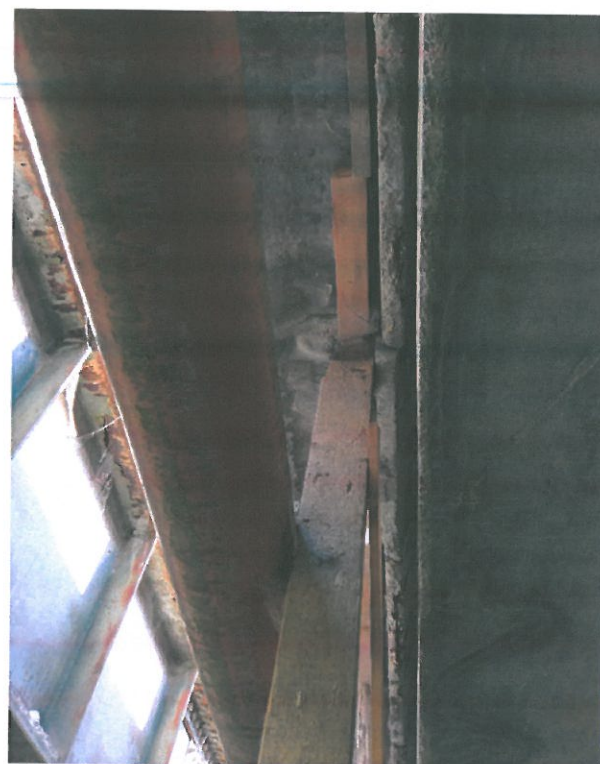
Foto 7: Elemente prefabricate de trotuar (catei) sunt dislocate si deplasate de pe pozitia initiala, grinda parapet rupta, vegetatie pe trotuar

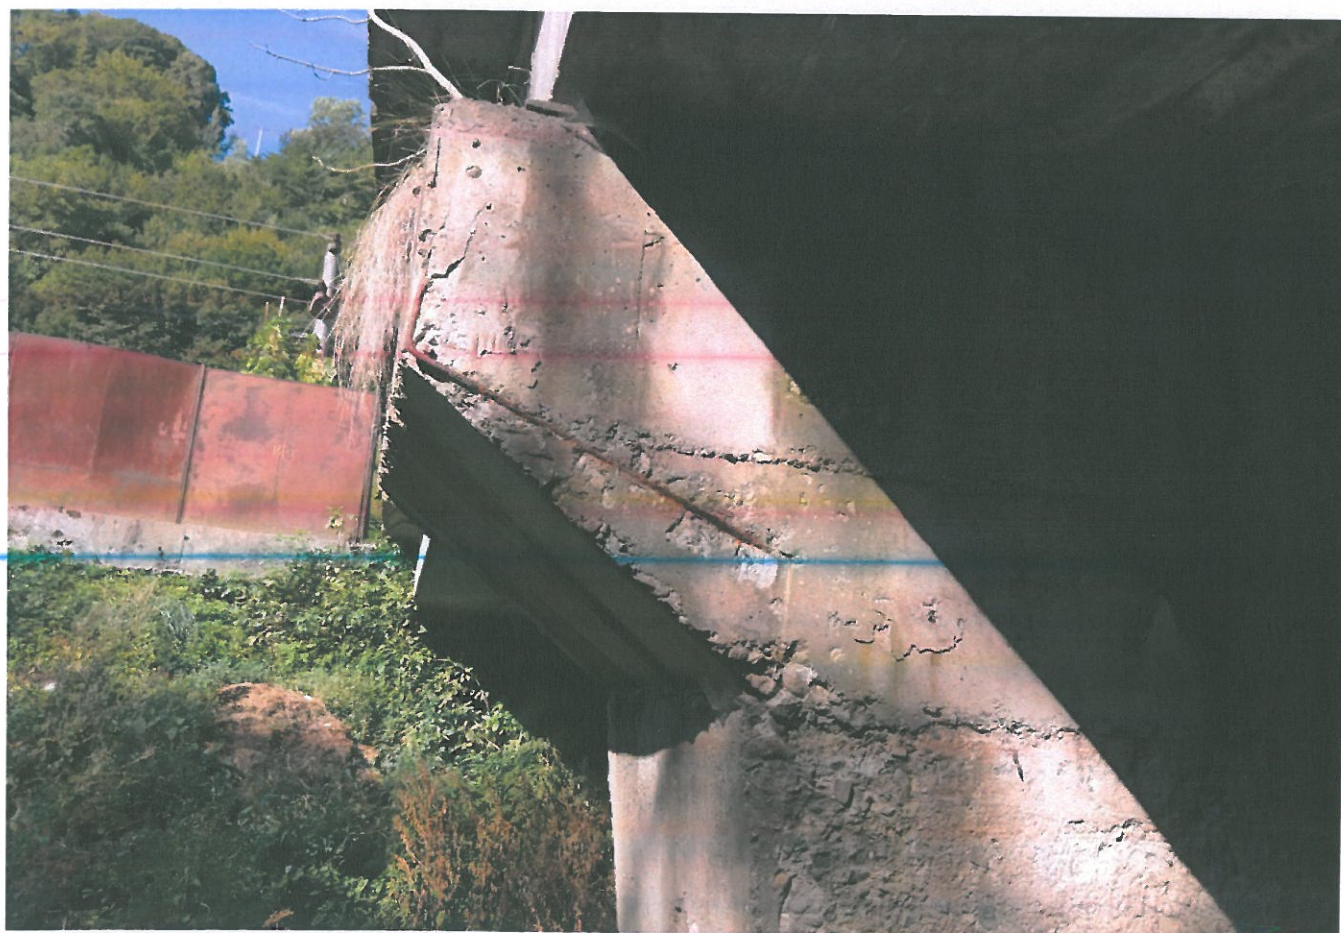
Foto 8: Carbonatarea betonului si dezvelirea armaturii din pila.

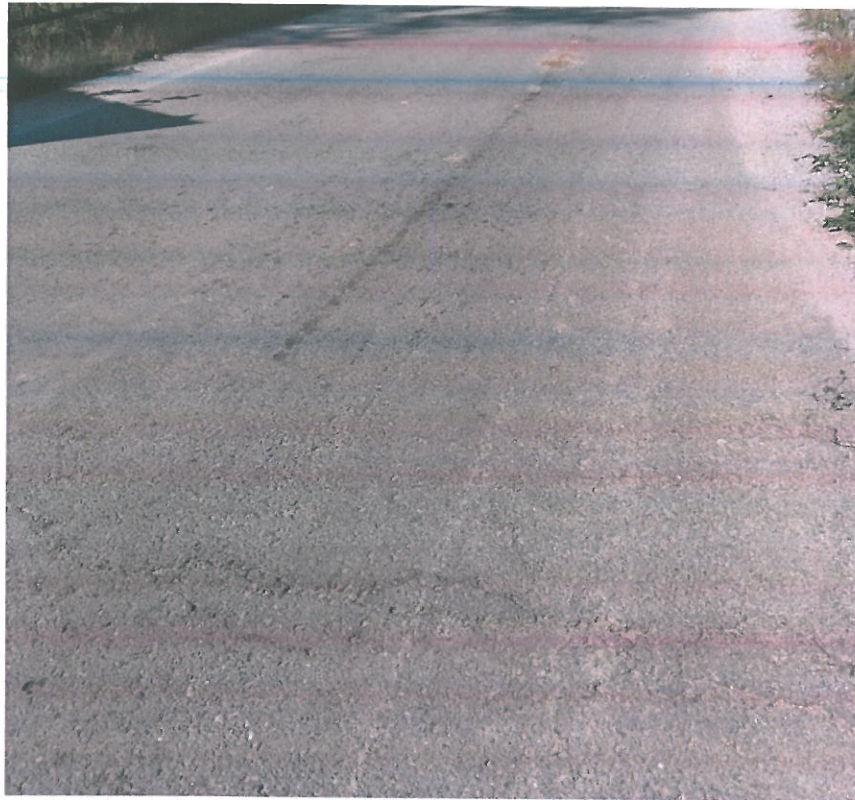
Foto 9: Degradari ale caii de rulare - vegetatie pe cale, in zona trotuarelor si langa parapeti

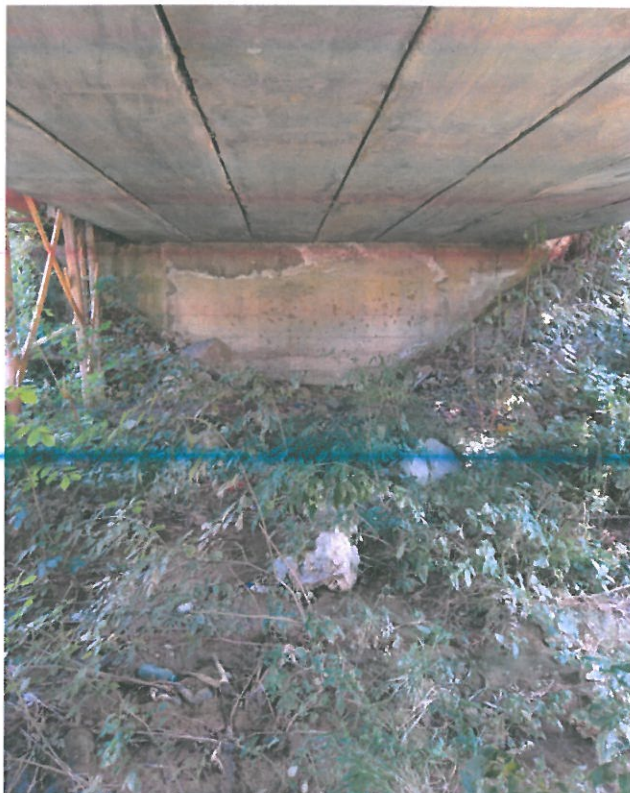
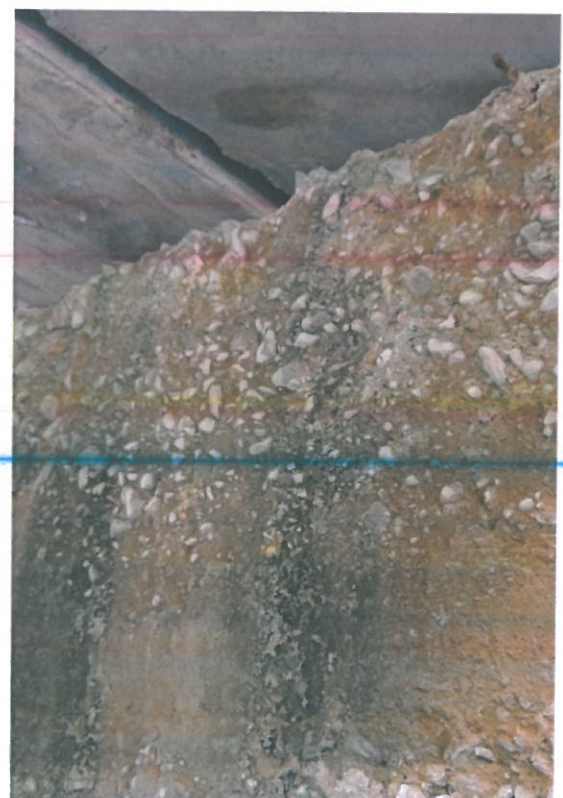
Foto 10: In albie sunt dedepuneri aluvionare, segregari si carbonatari ale betonului culeei

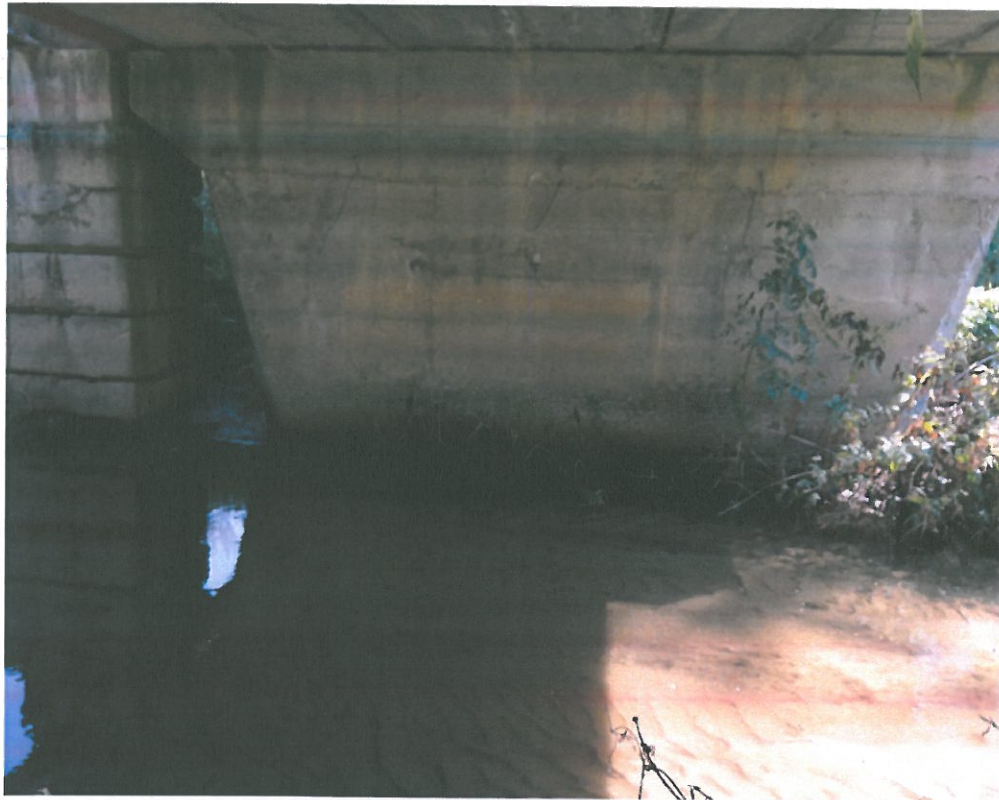
Foto 11: Pila este afuiata si subspalata pe partea dreapta

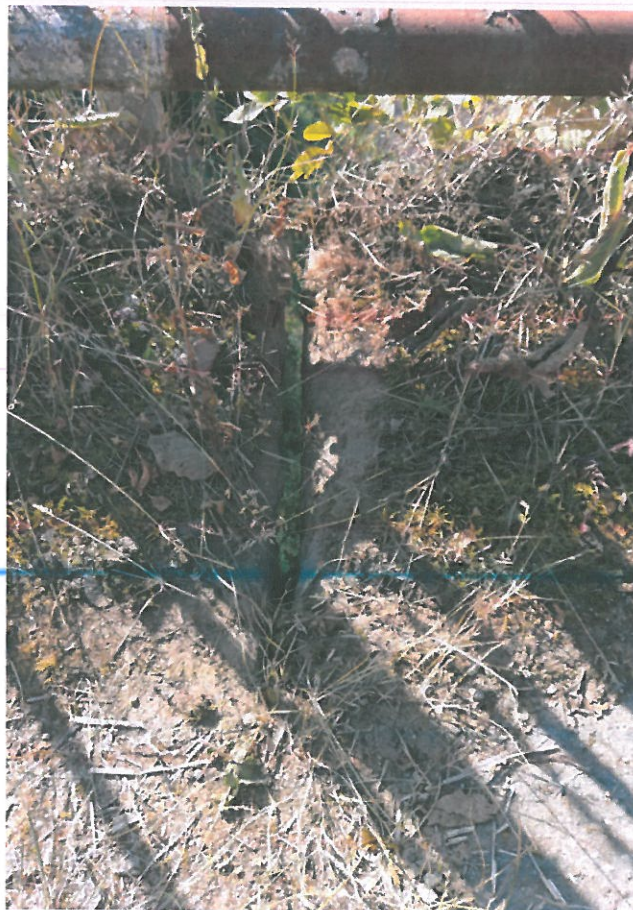
Foto 12: Degradarea imbracamintei asfaltice pe trotuar, ruperea grinzii parapet

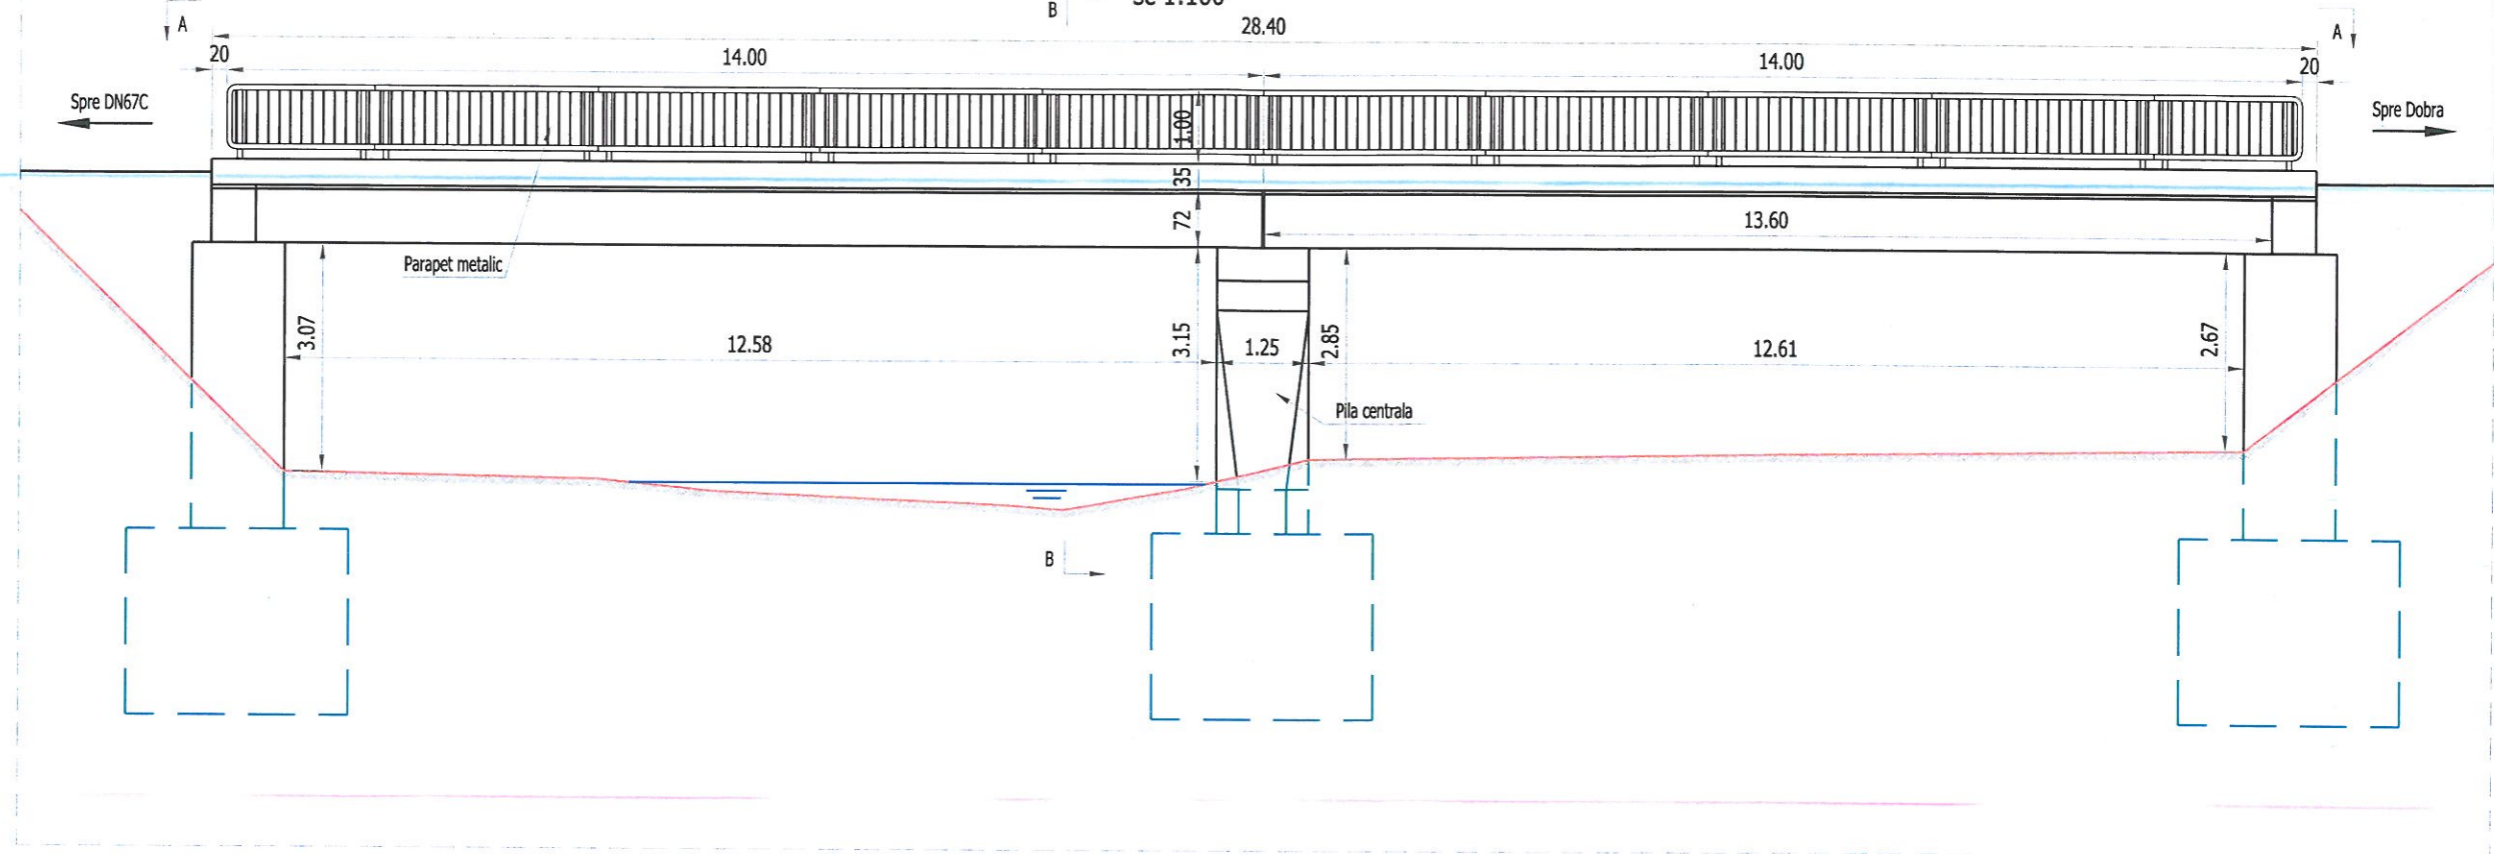
VEDERE LONGITUDINALA AMONTE

- Beton segregat si cuiburi de pietris.
- Beton cu aspect friabil si zone din beton exfoliat.
- Beton degradat prin carbonatare si aparitia de stalactite.
- Pila podului este afuiata si subspalata pe partea stanga;
- Infiltratii prin rosturile fasciilor cu goluri la elevatii,
- Dezveliri prin carbonatare a armaturii pilei centrale

- Infiltratii prin rosturile dintre fasii
- Betonul din fasile cu goluri este partial degradat,

- Vegetatie pe cale, in zona trotuarelor si langa parapeti.
- Lipsa scarilor si a casiuilor.
- Parapetul metalic este ruginit;
- Betonul din grinda parapet are aspect friabil si in unele zone grinda este rupta. Trotuarul din aval mal drept este dislocat. Pentru sustinerea acestuia s-a realizat o structura din lemn contravantuita care sa il sustina.
- Pe elementele prefabricate de trotuar (catei) imbracamintea asfaltica este puternic degradata, astfel apa de pa carosabil si trotuar se scurge prin rosturi pe fasile cu goluri
